万盛经开区人民医院  
DSA 机房改造

竣工环境保护验收监测报告表

渝朕放环评字[2022]Y6002 号  
(公示版)

建设单位：重庆市万盛经济技术开发区人民医院

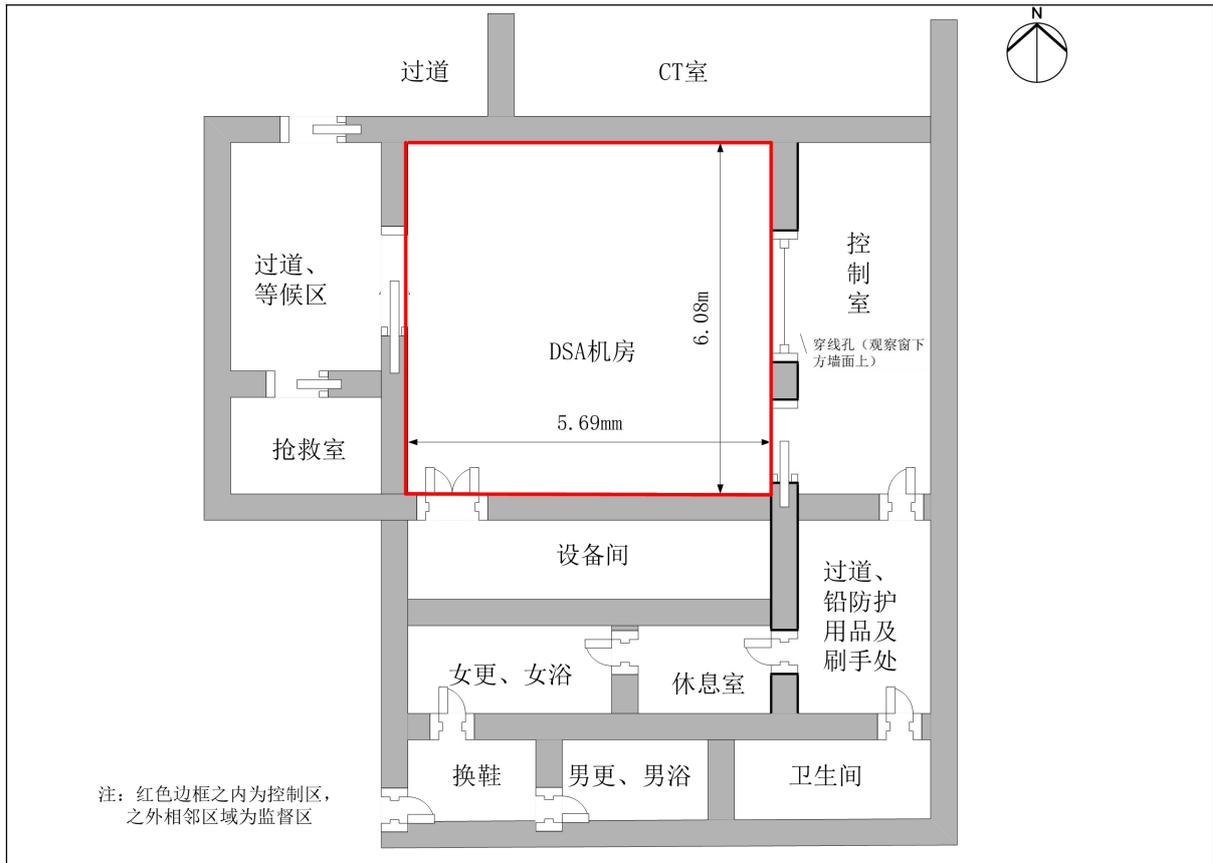
DSA介入放射诊疗工作场所分区，符合《电离辐射防护与辐射源安全基本标准》GB18871-2002的相关规定要求。控制区区域范围与环评阶段一致。

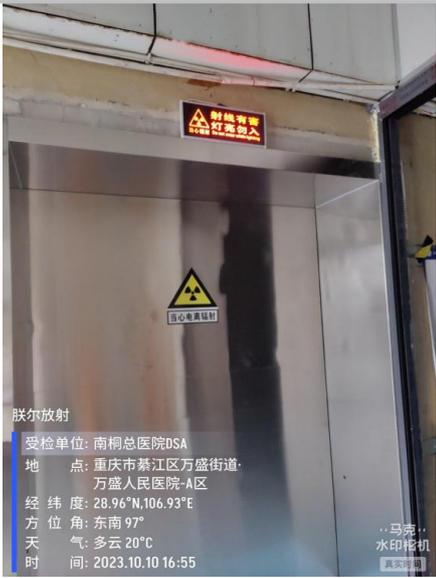
<p>患者进出机房防护门、警示标识、工作状态指示灯等</p>

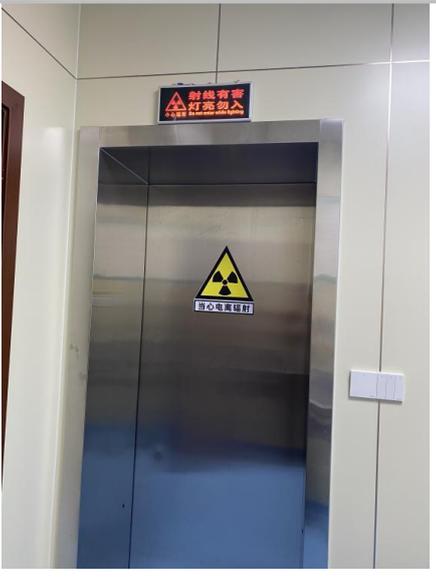
<p>放射工作人员进出控制室防护门、警示标识、工作状态指示灯等</p>

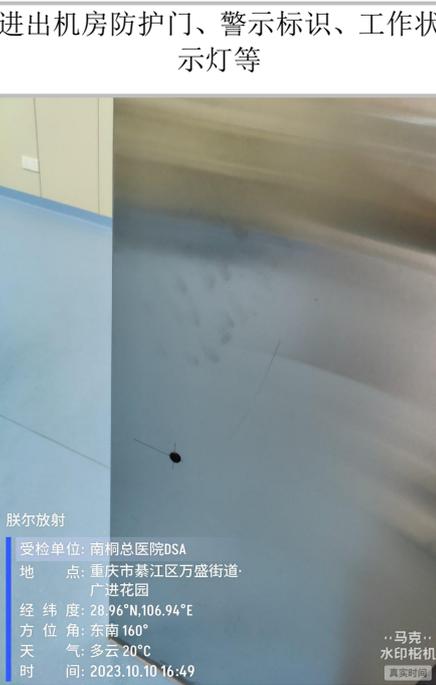
<p>红外感应闭门装置</p>

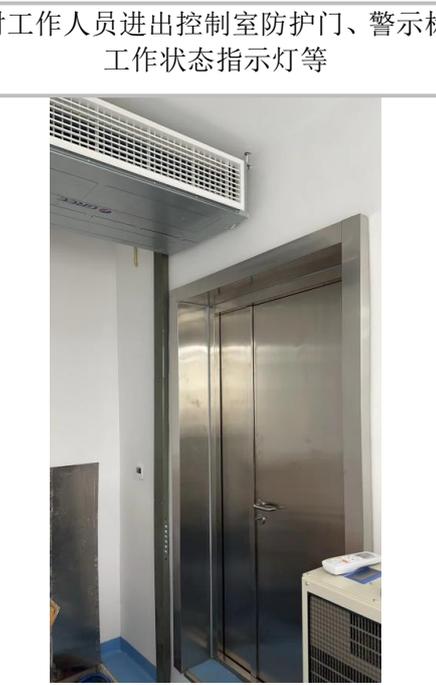
<p>设备间防护门</p>

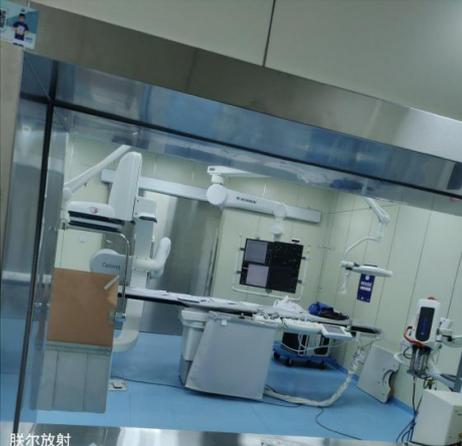
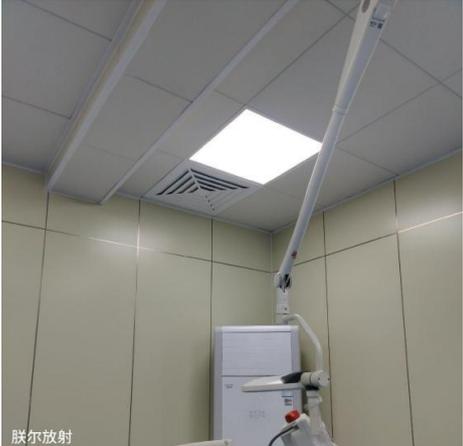
<p>                     肤尔放射                      受检单位: 南桐总医院DSA                      地点: 重庆市綦江区万盛街道·城市花苑                      经纬度: 28.97°N, 106.93°E                      方位角: 东北 39°                      天气: 多云 20°C                      时间: 2023.10.10 16:48                      ..马克.. 水印相机 真实时间                 </p>
<p>控制室观察窗</p>	<p>通风设施</p>

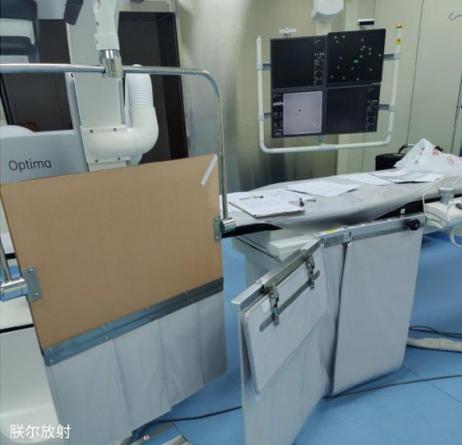
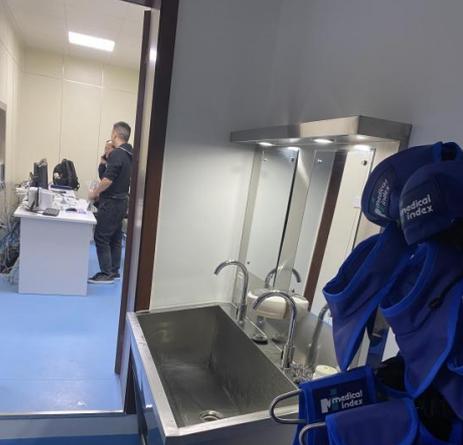
<p>DSA 设备、防护屏、防护帘等</p>	<p>刷手及防护用品放置处</p>

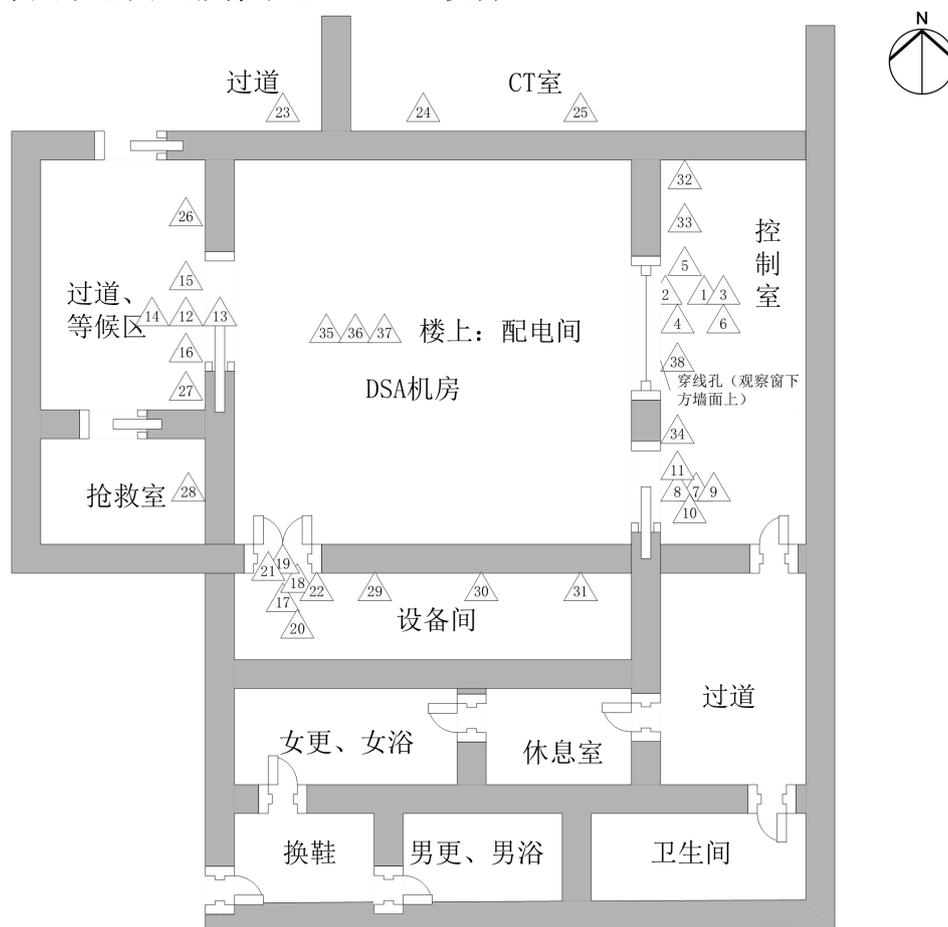
### 1. 监测布点示意图（影像中心 1F DSA 机房）

点位编号	检测点描述	周围剂量当量率（ $\mu\text{Sv/h}$ ）		
		透视	摄影	
$\Delta 1$	控制室 观察窗	中间表面	0.14	0.13
$\Delta 2$		上侧边框	0.14	0.13
$\Delta 3$		下侧边框	0.14	0.14
$\Delta 4$		左侧边框	0.14	0.14
$\Delta 5$		右侧边框	0.14	0.13
$\Delta 6$	医生操作位	0.14	0.13	
$\Delta 7$	控制室 防护门	中间表面	0.14	0.13
$\Delta 8$		上侧边框	0.14	0.14

续上表				
点位编号	检测点描述		周围剂量当量率 ( $\mu\text{Sv/h}$ )	
			透视	摄影
△9	控制室 防护门	下侧边框	0.48	0.57
△10		左侧边框	0.15	0.13
△11		右侧边框	0.15	0.14
△12	机房 防护门	中间表面	0.15	0.13
△13		上侧边框	0.15	0.14
△14		下侧边框	0.66	0.75
△15		左侧边框	0.14	0.14
△16		右侧边框	0.14	0.14
△17	设备间 防护门	中间表面	0.15	0.13
△18		中间缝隙	0.14	0.13
△19		上侧边框	0.14	0.13
△20		下侧边框	0.14	0.13
△21		左侧边框	0.15	0.13
△22		右侧边框	0.14	0.13
△23	机房北墙外		0.14	0.13
△24	机房北墙外		0.14	0.14
△25	机房北墙外		0.14	0.13
△26	机房西墙外		0.15	0.14
△27	机房西墙外		0.15	0.14
△28	机房西墙外		0.14	0.14
△29	机房南墙外		0.14	0.13
△30	机房南墙外		0.14	0.13
△31	机房南墙外		0.14	0.14
△32	机房东墙外		0.14	0.14
△33	机房东墙外		0.14	0.13
△34	机房东墙外		0.14	0.13

△35	机房楼上距地面 1m 处	0.14	0.13
△36	机房楼上距地面 1m 处	0.14	0.13
△37	机房楼上距地面 1m 处	0.14	0.13
△38	穿线孔	0.14	0.13

根据表 13 的监测结果可得，本项目 DSA 介入放射诊疗工作场所环境辐射水平，在机房现有屏蔽防护与本次检测条件下，本建设项目所使用的 Optima IGS Plus 型医用血管造影 X 射线机（DSA）在透视时，机房外各检测点位的周围剂量当量率均小于 2.5μSv/h，其工作场所辐射水平符合 GBZ130-2020 标准的相关规定要求；在摄影时，机房外各检测点位的周围剂量当量率均小于 25μSv/h，机房外人员可能受到的附加年辐射剂量不超过 0.03mSv（机房防护门下侧边框），小于 0.25mSv 的年有效剂量约束值，其 DSA 介入放射诊疗工作场所辐射剂量水平符合 GBZ130-2020 标准的要求。
